# 北京农业职业学院锅炉房煤改气工程 水土保持设施验收报告

建设单位：北京农业职业学院

编制单位：北京良乡蓝鑫水利工程设计有限公司

二〇一八年十一月

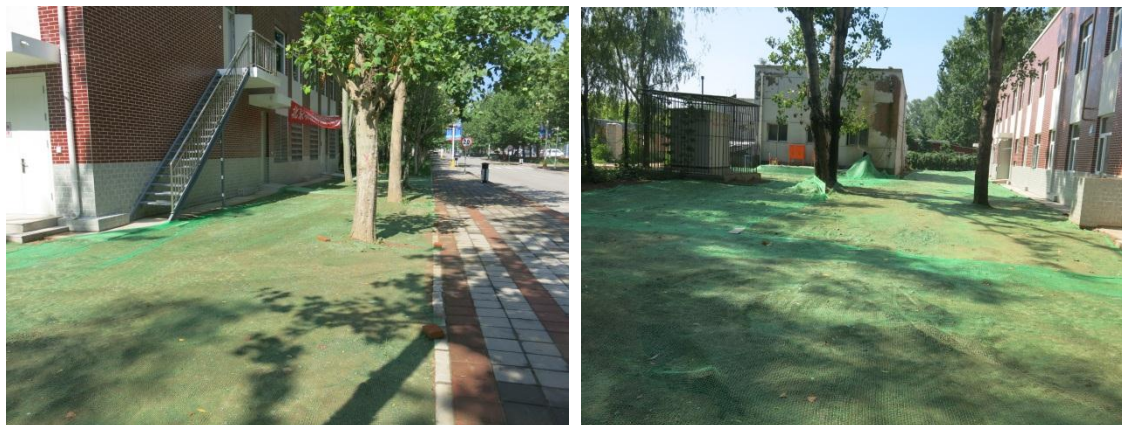
图3-1 临时覆盖

临时措施：防尘网覆盖790m<sup>2</sup>;

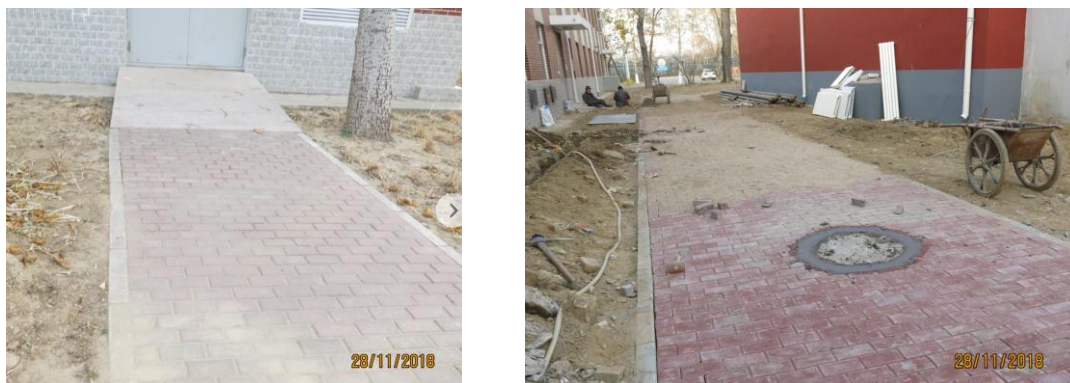
图 3-2 透水砖铺装

工程措施：透水砖铺装180m<sup>2</sup>;

根据项目施工实际情况，为便于项目区与校园道路顺接，调整硬化铺装区的原有透水砖面积，面积减少  $25\text{m}^2$ ，透水砖铺装  $180\text{m}^2$ 。

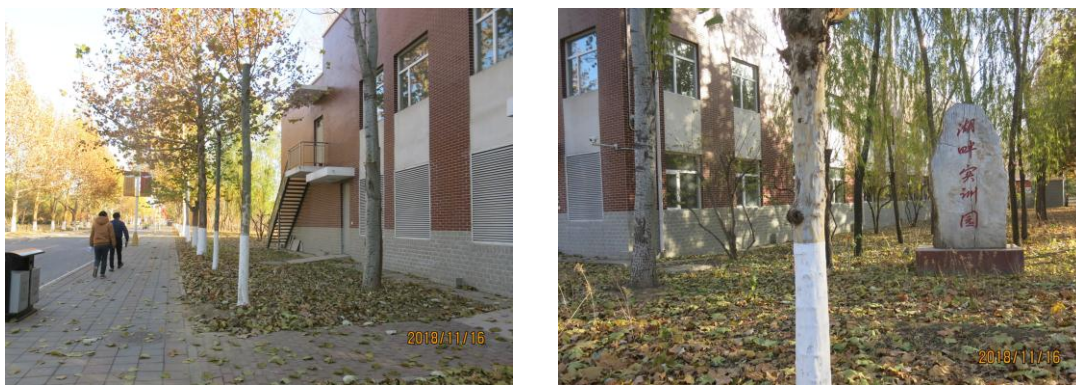
图 3-3 全面整地

工程措施：土地整治 0.07hm<sup>2</sup>;

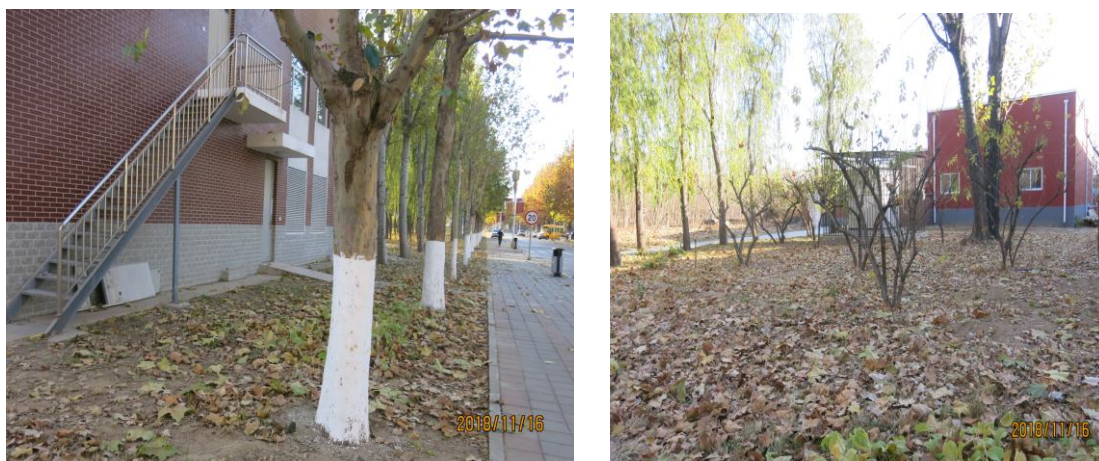
图 3-4 绿化

植物措施：景观绿化 656.4m<sup>2</sup>;

虑到项目区整体环境，将原设计 25m<sup>2</sup>透水砖改为下凹式绿地并进行景观绿化。
